CAIPEX — GEBÄUDEBEWERTUNGSBERICHT

# Objekt Fam. Musterhaus

Häldenweg 77 · 75175 Pforzheim

24. Juli 2026

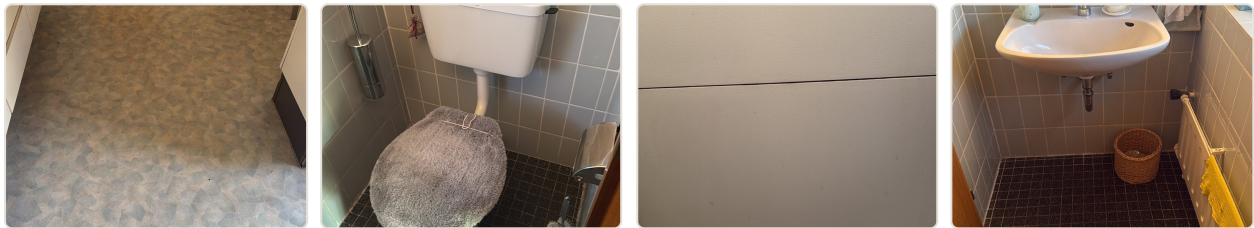
Die Innenausstattung zeigt einen umfassenden Modernisierungstau. Textile Bodenbeläge weisen Wellenbildungen auf (Stolpergefahr), elastische Beläge zeigen starken Abrieb. Die Sanitärausstattung, einschließlich des Bades im Untergeschoss, ist technisch und optisch überaltert, Armaturen weisen Verkalkungen auf. Die Schwimmhalle ist außer Betrieb, die Flächen zeigen leichte Abnutzungen. Wände und Decken weisen stellenweise Risse und Abplatzungen auf, die Holzdecken sind

optisch und bauphysikalisch veraltet. Die Küche hat ihre Restnutzungsdauer deutlich überschritten.

Für eine private Wohnnutzung nach heutigen Maßstäben besteht ein wirtschaftlich relevanter Erneuerungsbedarf. Um einen sicheren Betrieb zu gewährleisten, müssen kurzfristig Stolpergefahren durch abgelöste Böden beseitigt sowie schadhafte Putzflächen saniert werden. Aus wirtschaftlicher Sicht ist vor dem Einzug eine Kernsanierung aller Sanitärräume (inklusive des UG-Bades) anzuraten. Diese Maßnahme muss zwingend mit der Erneuerung der Steige- und Grundleitungen (Gewerk Trink- & Abwasser) synchronisiert werden. Die Reaktivierung des Schwimmbades ist für einen Eigennutzer kaum darstellbar; hier empfiehlt sich die Umnutzung durch eine Überbauung des Beckens.

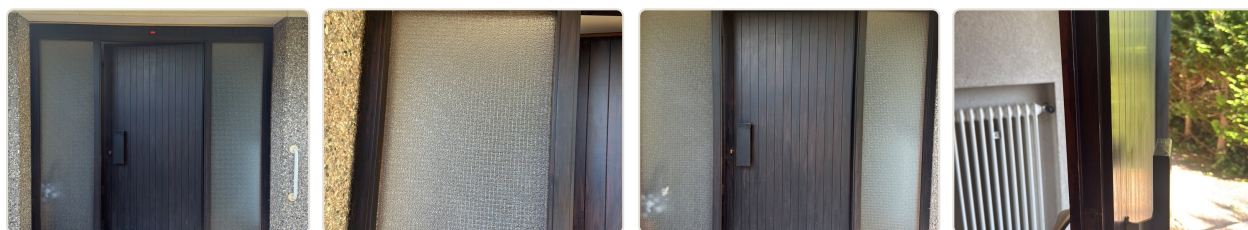
Der technische und energetische Zustand der Außentüren ist verbraucht. An der Haupteingangstür ist ein unregelmäßiger Lichtspalt im Schwellenbereich sichtbar, was auf fehlende Winddichtigkeit und erhebliche Wärmeverluste hindeutet. Die Holzoberflächen zeigen witterungs- und nutzungsbedingte Abnutzungen. Am Nebeneingang wirken die Lasuren matt, Beschläge sind oxidiert und die Anschlussfuge zur Wand weist Ausbrüche auf. Eine wärmeschutztechnische Wirkungsebene nach aktuellen energetischen Maßstäben ist nicht vorhanden; die Restnutzungsdauer ist vollständig abgelaufen.

Aufgrund der fehlenden energetischen Qualität, der mangelhaften Dichtigkeit und des abgenutzten Alterszustands ist ein vollständiger Austausch beider Außentüranlagen wirtschaftlich und energetisch geboten. Für eine Eigennutzung bietet die Investition in moderne, wärmegeämmte Haustüren (mit zeitgemäßer RC2-Sicherheitsausstattung) die Einhaltung der aktuellen GEG-Vorgaben, senkt die Heizkosten und erhöht den Wohnkomfort erheblich. Die Maßnahme sollte im direkten Systemzusammenhang mit dem vollumfänglichen Fensteraustausch umgesetzt werden.

Demontage und Entsorgung der bauzeitlichen Holztüren (Haupteingang inkl. zweier Glas-Seitenteile sowie Nebeneingang UG inkl. Oberlicht). Lieferung und Montage von zwei neuen, wärmegeämmten Außentüranlagen gemäß aktuellen GEG-Anforderungen inkl. sicherheitstechnischer Ausrüstung. Der CapEx umfasst die reinen Netto-Material- und Montagekosten für beide Anlagen inklusive erforderlicher Schwellen- und Beiputzarbeiten.

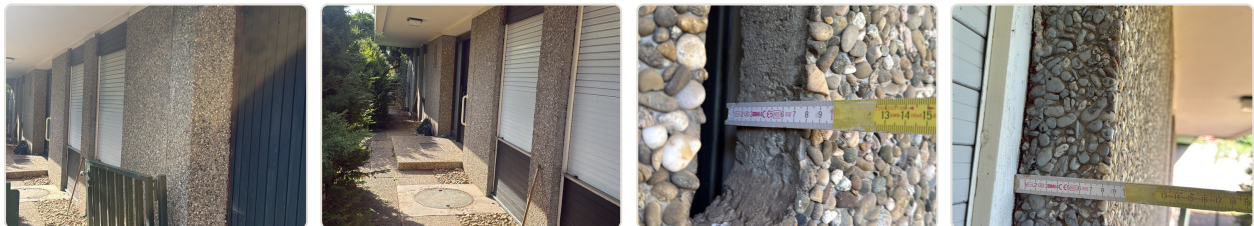
Der Zustand der ungedämmten Fassade ist durch deutliche Alters- und Witterungsspuren gekennzeichnet. Die verputzten Fassadenbereiche zeigen massive vertikale Schmutz- und Algenfahnen, die primär auf unzureichende Tropfkanten der Attika-Abdeckungen zurückzuführen sind. Im Fußpunktbereich der Paneelverkleidungen liegt die dahinterliegende Mineralwolldämmung erdberührt offen, was bereits zu einer sichtbaren Durchfeuchtung geführt hat. Die Faserzementschindeln weisen starken Flechtenbewuchs auf; aufgrund des Baujahres besteht hier ein materialspezifischer, akuter Verdacht auf Asbesthaltigkeit. Abgesehen von der nachgerüsteten Südfassade entspricht der energetische Zustand dem Standard der 1960er Jahre.

Für die geplante Eigennutzung und im Hinblick auf aktuelle energetische Anforderungen (GEG) ist ein abgestuftes Sanierungskonzept erforderlich. Kurzfristig zwingend ist die Schadstoffprüfung der Faserzementschindeln sowie das provisorische Verschließen der offenen Dämmung im Sockelbereich. Zudem müssen die Tropfkanten provisorisch angepasst werden. Da nachgewiesenermaßen Räume im Untergeschoss (Büro und nachträgliches Bad) als Aufenthaltsräume genutzt werden, ist mittelfristig zwingend die Erneuerung der vertikalen Bauwerksabdichtung samt Perimeterdämmung der erdberührten Wände einzuplanen, um Feuchteschäden in den Wohnräumen vorzubeugen. Parallel ist die energetische Sanierung der verbliebenen ungedämmten Fassadenbereiche (WDVS) samt Schadstoffentsorgung wirtschaftlich sinnvoll und regulatorisch geboten.

Fachgerechte Beprobung und Laboranalyse der Faserzementschindeln auf Asbest. Provisorisches Verschließen des offenen Sockelbereichs bei der Paneelverkleidung zum Schutz der Mineralwolle vor weiterer Durchfeuchtung. Die Kosten umfassen Gutachter, Labor und lokale Handwerkerleistungen.

Rückschnitt der dichten Bepflanzung mit direktem Fassadenkontakt zur Gewährleistung der Abtrocknung. Lokale Anpassung oder Abdichtung der Attikableche an den stärksten Ablaufstellen, um weiteren massiven Wassereintrag auf den Putz bis zur Hauptsanierung zu stoppen.

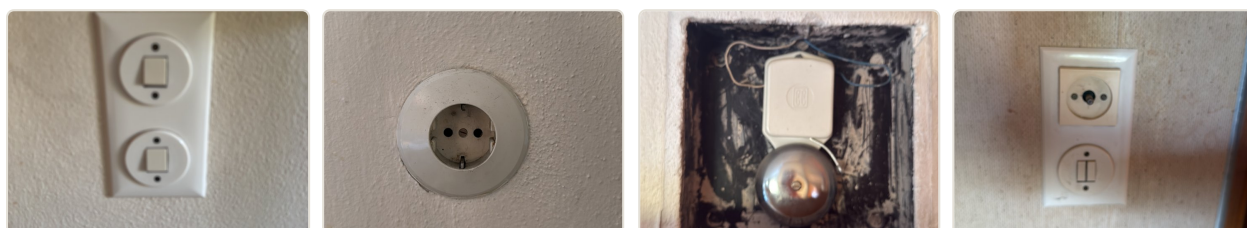
Der technische Zustand ist mangelhaft, die Anlage hat ihre Restnutzungsdauer weit überschritten und weist akute, lebensgefährliche Sicherheitsmängel auf. An mehreren Stellen der Unterverteilung fehlt der Berührungsschutz, sodass spannungsführende Adern offenliegen. Ein flächendeckender Fehlerstromschutz (FI/RCD) ist nicht erkennbar. Handschriftliche Bedienungsanleitungen deuten auf eine fehleranfällige Anlagenführung hin. Die Verkabelung ist teils ungeordnet und weist mechanische Beschädigungen auf. Bedienelemente wie Dimmer zeigen fehlende Abdeckungen.

Aufgrund der festgestellten massiven Sicherheitsrisiken besteht sofortiger Handlungsbedarf zur Gefahrenabwehr durch eine Fachkraft (E-Check, provisorische Sicherung). Technisch und wirtschaftlich ist die Anlage vollständig abgewirtschaftet. Um das Gebäude auf ein zeitgemäßes und sicheres Niveau anzupassen, ist eine vollumfängliche Erneuerung der Hausinstallation – von der Hauptverteilung über die Leitungsnetze bis zu den Endgeräten – vor Einzug zwingend erforderlich. Diese Kernsanierung stellt einen signifikanten Kostenblock dar, der bei der Investitionsplanung für die Eigennutzung sofort priorisiert und mit den Innenausbauten synchronisiert werden muss.

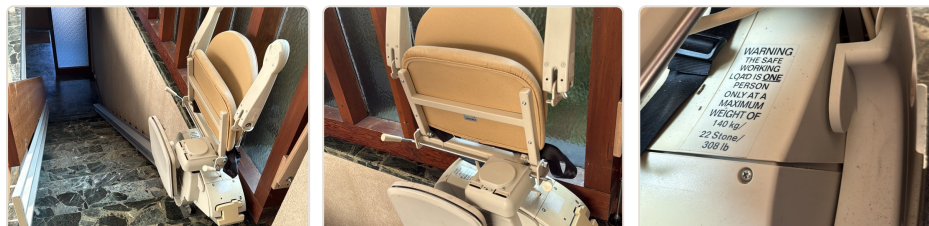
Strukturelle Beschädigungen, gelöste Verankerungen oder mechanische Defekte sind nicht festzustellen. Da die Nachrüstung erst in der jüngeren Vergangenheit stattfand, ist die Substanz neuwertig und bietet eine lange Restnutzungsdauer.

Die Fördertechnik stellt eine barrierefreie Gebäudeaufwertung dar. Für die Eigennutzung durch eine Familie ohne entsprechenden Bedarf stellt der Lift jedoch meist eine Einschränkung der Treppenlaufbreite und ein optisches Hindernis dar. Aus wirtschaftlicher Sicht ist daher kurzfristig der fachgerechte Rückbau der Anlage einzukalkulieren, wobei insbesondere die optische und handwerkliche Instandsetzung der Bohrlöcher in den hochwertigen Natursteinstufen kostenrelevant ist.

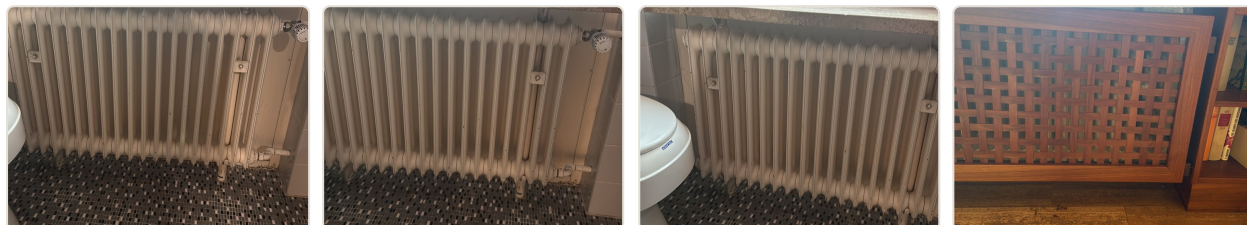
Die Heizungsanlage ist stark überaltert. Der Kessel von 1987 hat seine Lebensdauer massiv überschritten und arbeitet hochgradig ineffizient. Ein massives Betriebs- und Umweltrisiko stellt der noch voll in Nutzung befindliche 60 Jahre alte 16.830-Liter-Öltank dar, für den laut Auskunft keine gültigen AwSV-Prüfbescheinigungen vorliegen. Dies stellt einen akuten formellen und potenziell umweltgefährdenden Mangel dar. Die Wärmeverteilung zeigt deutliche Alterserscheinungen: Rohrisolierungen sind brüchig, Anschlüsse weisen verkrustete Korrosionsspuren auf. Die Restnutzungsdauer des Gesamtsystems ist vollständig abgelaufen.

Aus wirtschaftlicher und rechtlicher Sicht steht eine vollständige Erneuerung unmittelbar an. Bei Eigentumsübergang greift in der Regel die gesetzliche Austauschpflicht nach GEG § 72, flankiert vom EWärmeG BW. Um die Immobilie zukunftssicher nutzbar zu machen, ist der Wechsel auf ein regeneratives Heizsystem (z. B. Luft-Wasser-Wärmepumpe) zwingend einzuplanen. Dies erfordert den Rückbau des Groß-Öltanks und eine Ertüchtigung der Wärmeverteilung für niedrige Vorlauf-temperaturen. Wegen fehlender Bescheinigungen ist vor Kauf zudem zwingend die gutachterliche Prüfung des riesigen Öltanks erforderlich, um unentdeckte Leckagen auszuschließen.
